Reabilitação do edifício da Escola de Educação Ambiental da Quinta da Gruta através da implementação de uma cobertura ajardinada

2013/2014

Relatório de Estágio submetido à Faculdade de Ciências da Universidade do Porto
para obtenção do grau de mestre em Ciências e Tecnologia do Ambiente, na Área de
Especialização em Tecnologias de Remediação Ambiental

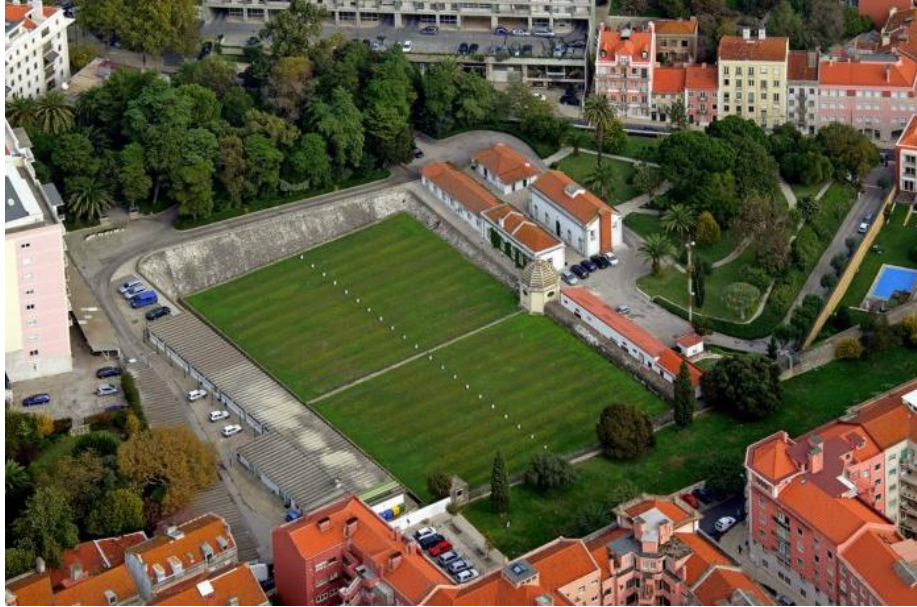
Fig. 3 – Uma das coberturas ajardinadas de termorregulação no jardim do Recinto do Arco, em Lisboa

A utilização de coberturas ajardinadas, ou no seu termo inglês *green roofs*, nos edifícios, prática já de longa duração nos países nórdicos da Europa, é outra solução como resposta aos desafios térmicos da construção atual. Desde cedo, a atração do homem pelas alturas, e o seu desejo de incluir a vegetação como material de construção, levou-o à utilização de material vegetal vivo na cobertura das habitações tradicionais nórdicas. Estas coberturas tinham uma função não só estética, mas principalmente, térmica nas habitações. Outro exemplo, mais atual mas com uma prática já superior a um século, é a utilização de coberturas ajardinadas em depósitos de água com o objetivo de termorregulação, como pode ser visto na figura 3, contando o nosso país com vários exemplos desta prática de Arquitetura Industrial em Lisboa.

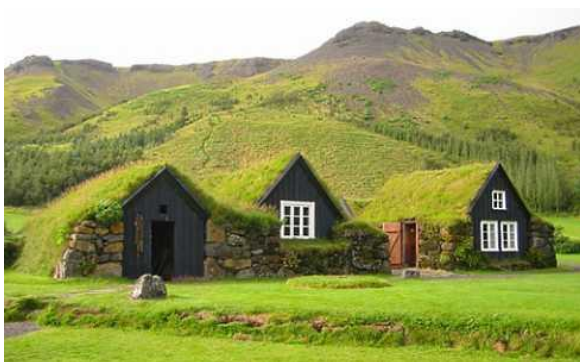
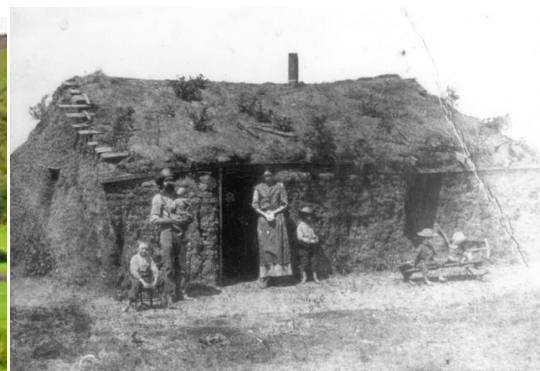
Figs. 8 e 9 – Fotografias de uma casa típica da Islândia na atualidade e uma Sod House no Nebraska (E.U.A.) no início do séc. XX, respetivamente

Esta técnica terá tido origem na Islândia (figura 8), mas muito rapidamente se difundiu, devido à sua eficiência térmica, como prática comum pela região escandinava. Mais tarde, pela deslocação de população do norte da Europa para a América do Norte, a técnica foi, também, aplicada nas novas casas dos emigrantes durante os séculos XIX e XX, no continente americano (figura 9) (OSMUNDSON, 1999).

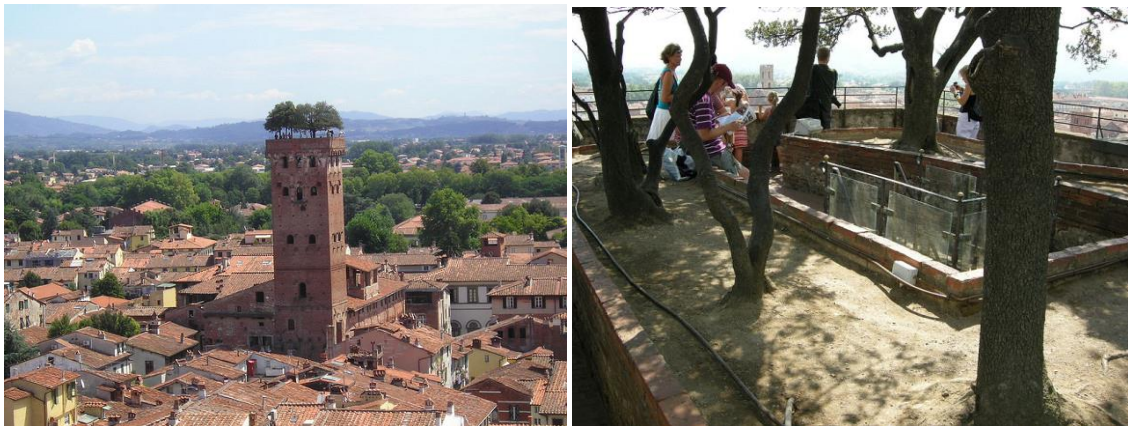
Figs. 10 e 11 – Torre Guinigi em Itália, vista exterior e da cobertura, respetivamente

A construção da *Torre Guinigi* (figura 10) começou no ano de 1384, no interior da cidade muralhada de Lucca e fazia parte das inúmeras torres construídas nesta cidade italiana que, no início do século XIV, já contava com cerca de 250 torres e campanários. Esta torre é a única das torres medievais, pertencente a famílias privadas de Lucca, que se mantém erguida até aos dias de hoje, tendo evitado o colapso, destino que tiveram as outras, durante o século XVI. Esta torre tem a particularidade de ter a 44 metros, a sua altura, sete carvalhos plantados no topo, alguns desses carvalhos podem ser observados na figura 11.

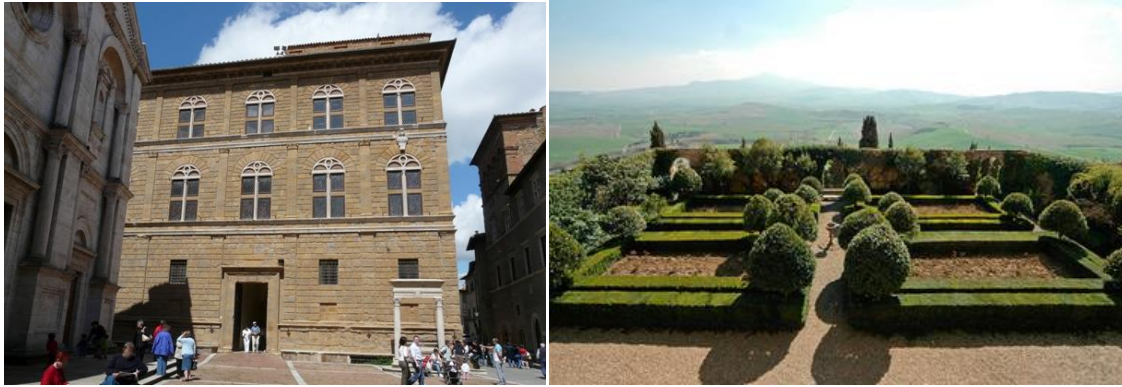
Figs. 14 e 15 – Fachada do Palazzo Piccolomini e os seus jardins no terraço com vista para o vale

No Renascimento, a filosofia da construção de jardins assumiu uma mudança formal e começou a basear-se na simetria e em formas geométricas rígidas. Um dos melhores exemplos de uma cobertura ajardinada neste período é o Palazzo Piccolomini na cidade italiana de Pienza (figura 14). A sua construção deveu-se ao Papa Pio II, que durante o seu pontificado, começado em 1458, decidiu dar uma nova vida à sua terra natal. A vila, até então chamada de Corsignano, teve o seu nome mudado para Pienza e um novo plano urbanístico criado pelo arquiteto italiano Bernardo Rossellino, muito conceituado na época. O Palazzo Piccolomini, acaba por ser uma das obras de referência de Rossellino, com uma fachada imponente virada a norte, voltada para a rua e um terraço, voltado a sul para o vale do rio Orcia, onde encontramos um jardim formal em cobertura (figura 15). Apesar de algumas modificações, o espaço continua bastante similar ao da época de construção e a demonstrar características muito próprias dos jardins do Renascimento. As sebes de buxo acabam por ter uma papel de destaque na geometria dos canteiros de um jardim em cobertura que, conjugado com a beleza do vale circundante, acaba por ser um local de encontro por excelência entre a natureza e a arquitetura da segunda metade do século XV (OSMUNDSON, 1999).

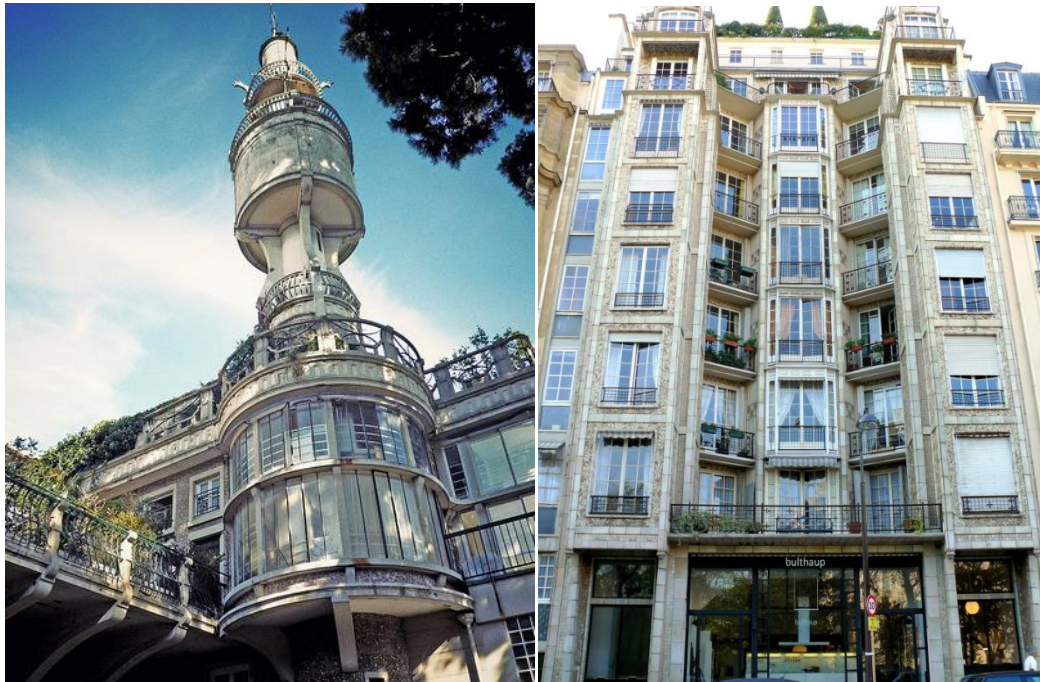
Figs. 18 e 19 – Villa Hennebique em Bourg-la-Reine e do nº 25 bis, da Rue Franklin em Paris, respetivamente

Desta forma, a transição do século XIX para o século XX revelou-se decisiva na construção, com o aparecimento de expoentes da arquitetura modernista, como foram François Hennebique e Auguste Perret. François Hennebique, construtor de origem francesa, estudou as propriedades e as técnicas do betão armado, e foi um dos pioneiros, aquando da construção da Villa Hennebique (figura 18), que construiu para si em Bourg-la-Reine, na França, a demonstrar as potencialidades deste novo material. Este edifício inovador contava também com vegetação integrada no edificado. Já Auguste Perret, utilizou pela primeira vez o betão armado com expressão na arquitetura. Foi no prédio nº 25 bis, da Rue Franklin, em Paris (figura 19). Este é considerado o primeiro edifício em que o betão armado é utilizado sem disfarces e é assumido como pertencente à composição da fachada.

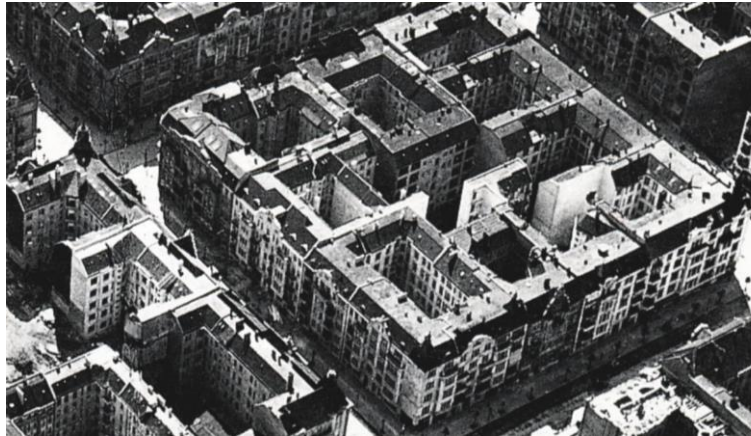
Fig. 20 – Vista aérea de um edifício *Mietskasernen*

Apesar de toda a inovação que os novos materiais permitiam obter, as coberturas ajardinadas entraram numa estagnação ao nível da sua expansão. Foi devido ao crucial papel da natureza que as coberturas com vegetação voltaram a aparecer na cena germânica nos finais do século XIX. As *Mietskasernen* (figura 20), habitações alemãs de custo reduzido, começaram a ter bastante procura na época e a sua cobertura era feita de madeira e argamassa de cimento. Com materiais de baixo custo, era também feito o sistema de impermeabilização da cobertura, que se revelaria

altamente inflamável, possuindo uma camada de feltro com betume. Para reduzir o eventual risco de incêndio eram depositados sobre a cobertura uma mistura contendo seixos e areia das redondezas que, rapidamente, era colonizada, através do transporte de sementes pelo vento e pelas aves, por espécies espontâneas dando-lhe o aspeto de um prado, sem qualquer tipo de manutenção. Surgiram assim as primeiras coberturas ajardinadas extensivas (KOHLE, 2003).

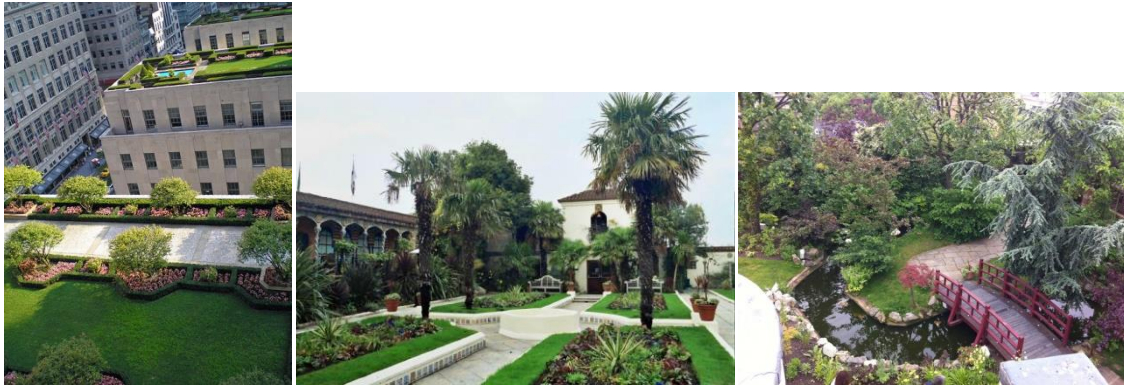
Figs. 28, 29 e 30 – Fotografia do *Rockefeller Center* à esquerda, ao centro e à direita do armazém Derry & Toms

Ainda antes da segunda Grande Guerra, em Nova Iorque, foi construído entre 1930 e 1939 o complexo *Rockefeller Center* (figura 28), projetado por Raymond Hood, que integra um conjunto de terraços ajardinados. Esta cobertura possui, ainda, as membranas de impermeabilização originais (KOHLE, 2003).

Pela mesma altura, mas em Londres, o armazém Derry & Toms edificou uma cobertura ajardinada com 6.000 m² de área e cerca de 35 metros de altura no topo do seu edifício (figura 29 e figura 30). Situado na zona de Kensington, esta cobertura

ajardinada ainda hoje existe e possui diversos elementos como peças escultóricas, lagos e pontes. Em 1981 foi adquirido pelo empresário Richard Branson e, por isso, o edifício é conhecido nos dias de hoje como Edifício *Virgin*, empresa que assumiu a exploração do espaço. Possui uma vegetação muito variada, com diversas espécies de árvores típicas do bosque britânico, passando por inspirações dos jardins espanhóis e árabes. É um dos exemplos de coberturas ajardinadas mais marcantes do último século (OSMUNDSON, 1999).

Em Londres, o edifício Derry & Toms (figura 29 e figura 30) conserva ainda, com uma cobertura ajardinada instalada, a membrana original de 1938. Em Toronto, no Canadá, foi efetuado um estudo que verificou, à mesma hora da tarde, as temperaturas de uma membrana de impermeabilização de uma cobertura ajardinada e de uma cobertura plana convencional. A temperatura medida na membrana da cobertura ajardinada era de 25° C, quando a temperatura da cobertura convencional era de 70° C (NEOTURF, 2013).

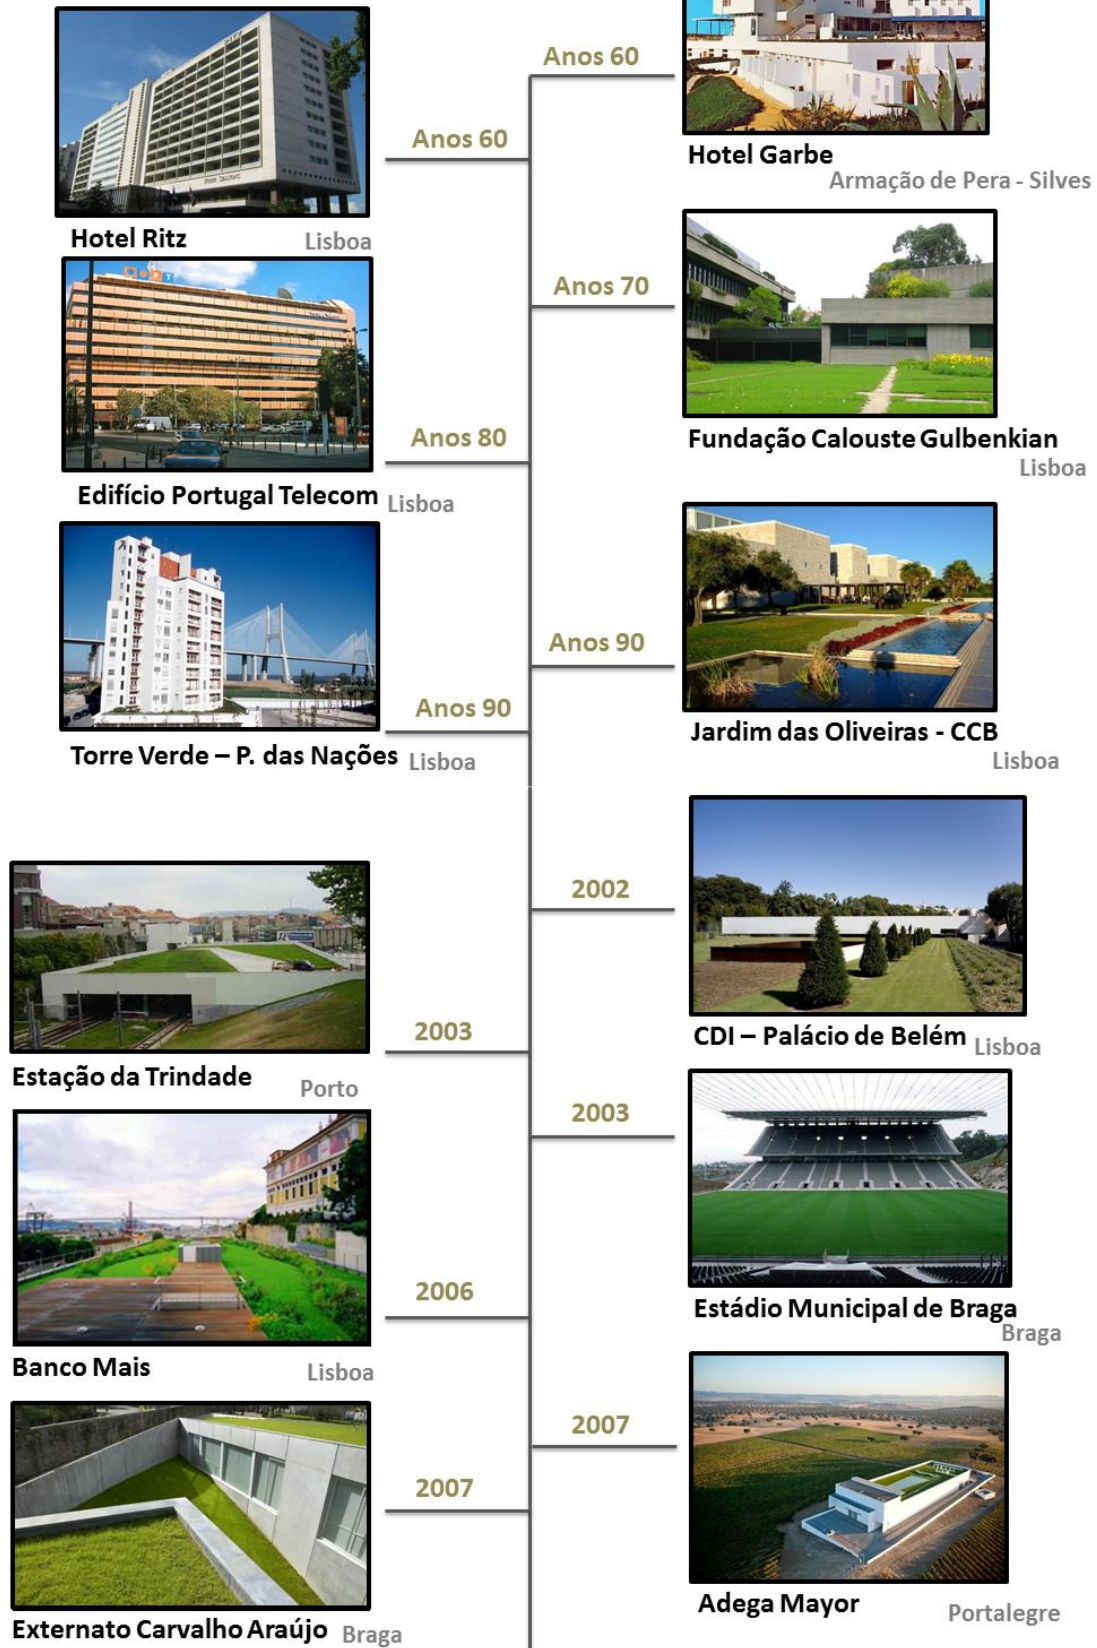
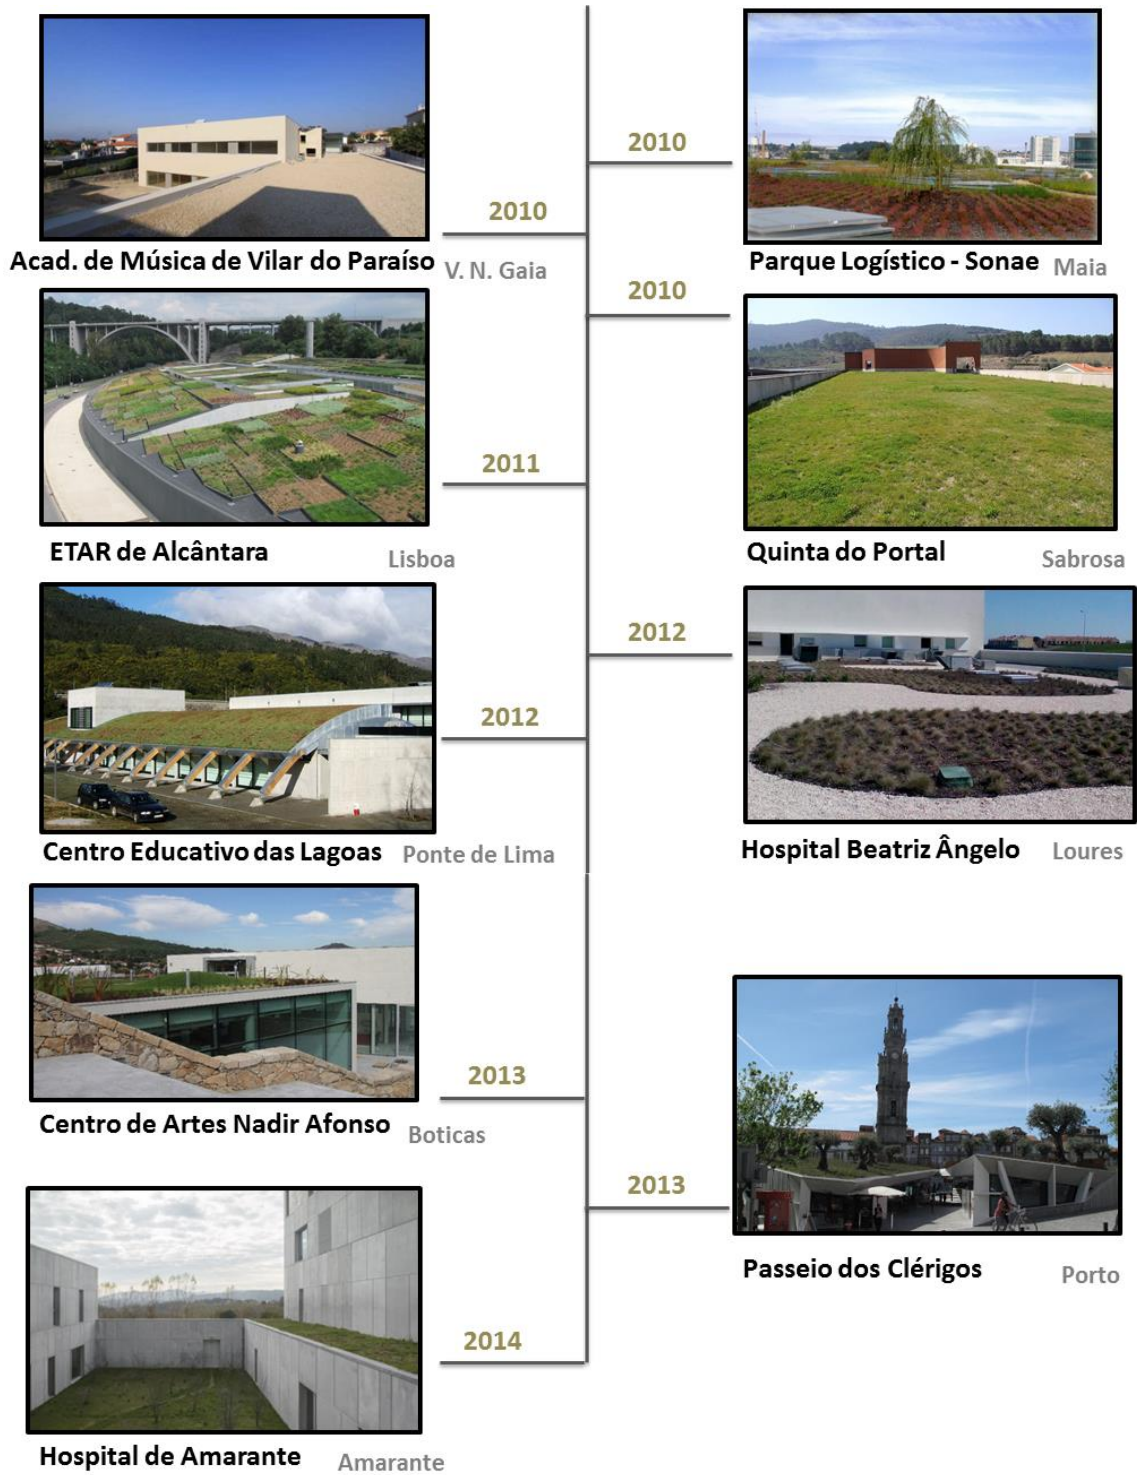
Fig. 34 – Linha do tempo – Evolução das Coberturas Ajardinadas em Portugal

A figura 34 mostra uma linha do tempo em que é possível observar, de uma forma sintética, as principais coberturas identificadas em território nacional.

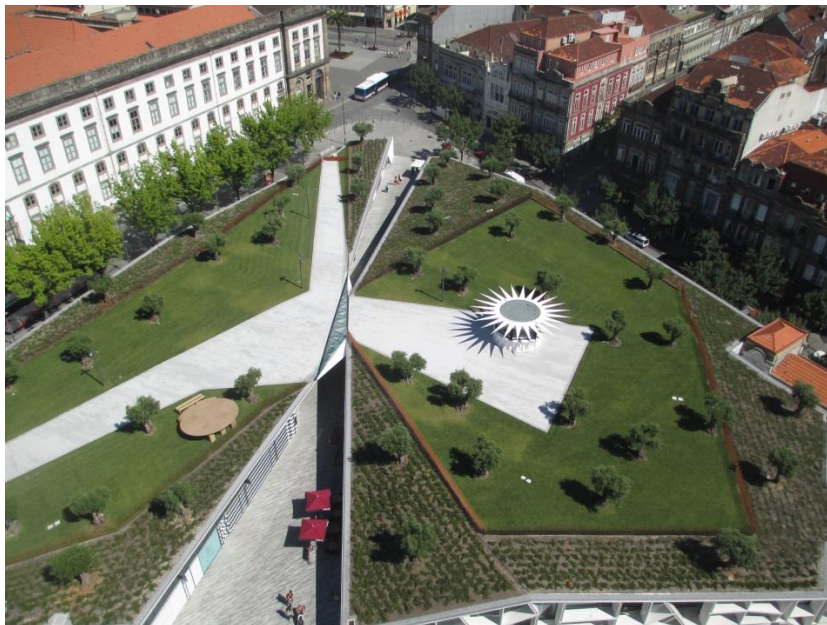
Fig. 36 – Fotografia aérea de uma cobertura ajardinada do tipo intensivo, Passeio dos Clérigos, no Porto

São instaladas normalmente em edifícios construídos de raiz, devido à carga intensa a que a estrutura do edifício fica sujeita, embora na atualidade esse valor já seja mais baixo do que nas primeiras coberturas ajardinadas, devido à utilização de substratos mais leves. A espessura do substrato normalmente utilizado fica entre os 15 e 40 cm, 15 cm como valor mínimo, sendo que os 40 cm podem ser ultrapassados dependendo das necessidades de algumas espécies. Segundo a IGRA, a estrutura do edifício terá de suportar um valor entre 150 e 500 kg/m², para os valores normais de espessura do substrato e restantes camadas. A figura 36, da cobertura do Passeio dos Clérigos, é um exemplo de uma cobertura ajardinada intensiva.

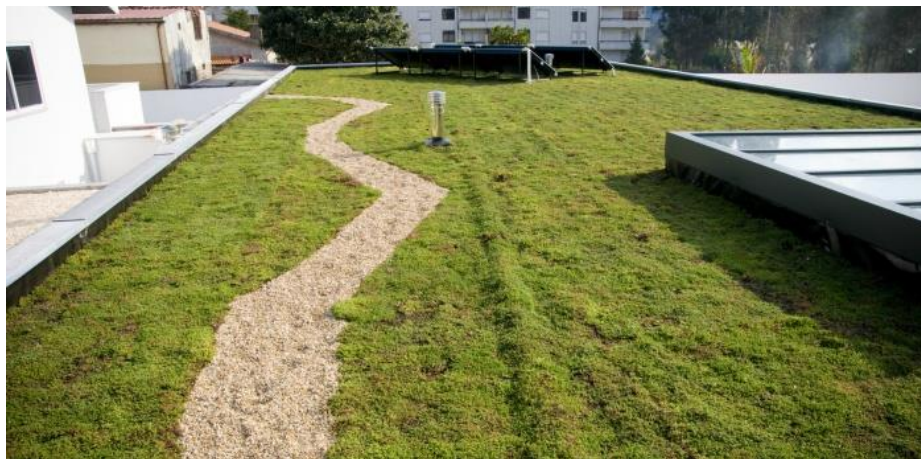
Devido às suas características e ao menor tamanho da vegetação, podem ser instaladas, com as mudanças necessárias na estrutura, em coberturas com uma inclinação acentuada até 35°. Em coberturas planas, com declive inferior a 2°, também é possível a sua instalação tendo, porém que se proceder a alterações na camada de drenagem, devido a possíveis acumulações de água. A cobertura da figura 37, é um exemplo de uma cobertura ajardinada extensiva, em que o género *Sedum* foi escolhido como vegetação.

Fig. 37 – Cobertura ajardinada do tipo extensivo, casa particular em Vila Nova de Gaia

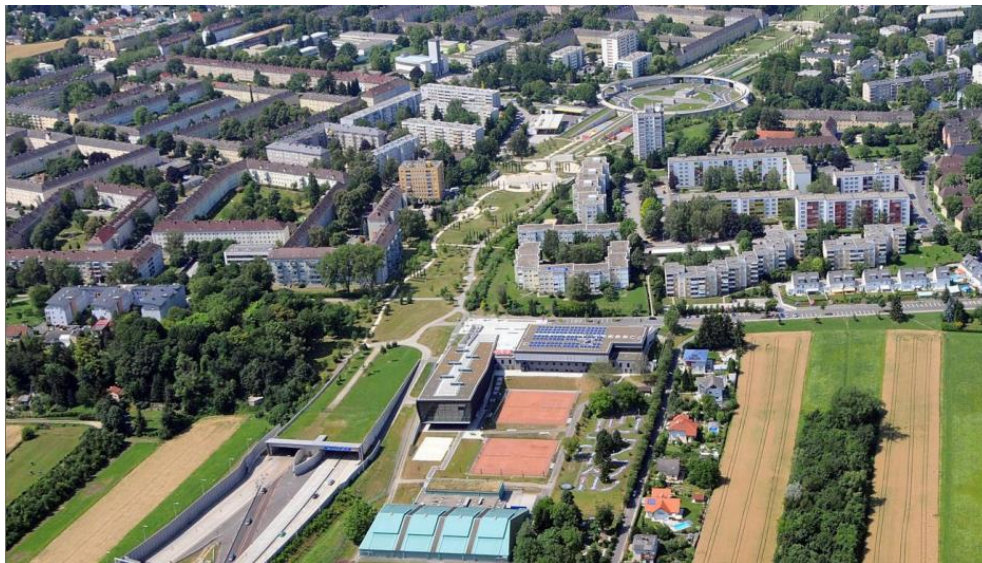
A cidade de Linz, na Áustria é, desde 2007, um dos exemplos de como as coberturas ajardinadas podem ser utilizadas, com sucesso, a ocultar uma autoestrada paisagisticamente desagradável, em meio residencial, como pode ser visualizado na figura 38. Nesta caso específico ajudam, ainda, a evitar o ruído provocado pelos automóveis e a proteger da respetiva libertação dos gases perto das áreas de residência.

Fig. 38 – Autoestrada A7 numa zona residencial em Linz, na Áustria, com uma cobertura ajardinada no topo

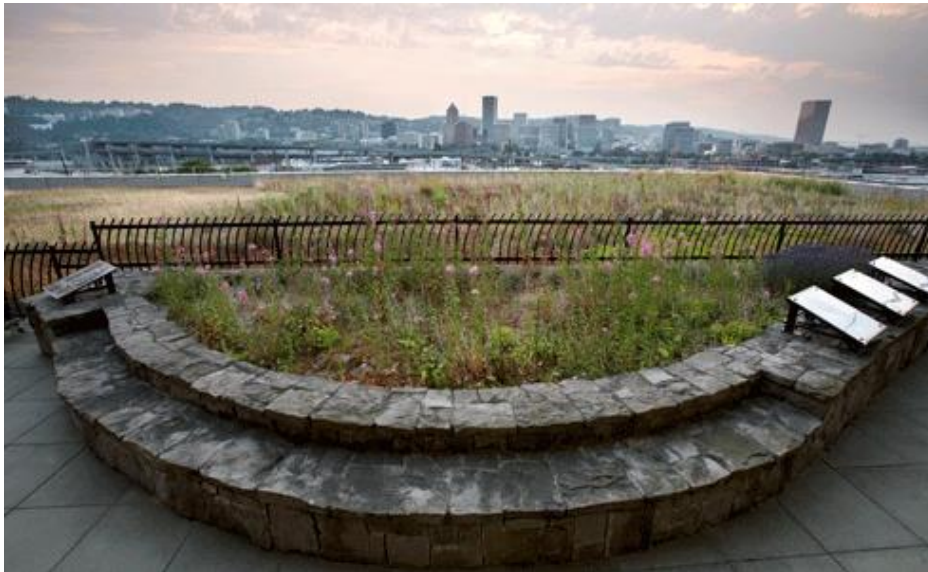
Os *eco-roof* (figura 39) são as coberturas com vegetação, que envolvem um conceito mais ecológico. Têm uma grande presença na cidade de Portland, no estado do Oregon, nos Estados Unidos da América. São implementados nas coberturas dos edifícios, e sem que sejam considerados um tipo ou variante diferente, não necessitam de tratamento, rega, nem de manutenção após a instalação, o que faz com que ao longo do ano a vegetação vá variando de cor ao longo das estações do ano,

Fig. 39 – Um dos *Eco-roofs* de Portland, Estados Unidos da América

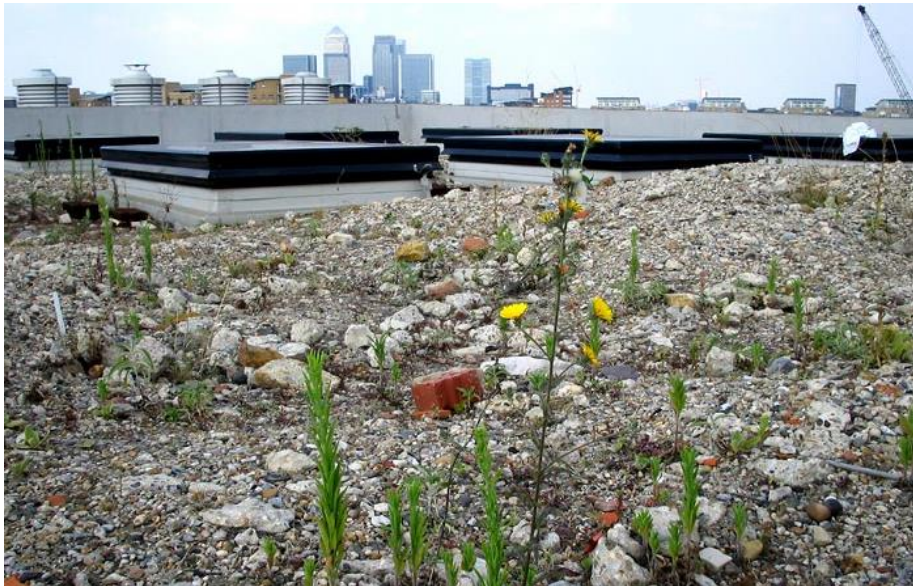
Nos últimos anos surgiu também um novo conceito que consiste em potenciar a biodiversidade nas coberturas. De termo inglês *Brown Roof* (figura 40), estas estruturas são projetadas para recriarem os habitats das zonas onde estão inseridas e são, por vezes, utilizados na sua cobertura, restos de materiais de construção, misturados com solo local para a colocação da vegetação. Em algumas destas coberturas a estrutura da cobertura ajardinada é implementada sem a colocação da vegetação, esperando que a natureza se apodere do local através da colonização espontânea. Para além das espécies de vegetação, as aves e invertebrados são quem mais beneficia com estes novos habitats que estão a ser criados no topo dos edifícios. Os *Eco-Roofs* têm também a vantagem de a manutenção ser praticamente inexistente.

Fig. 40 – Brown Roof no topo do edifício Laban Dance Centre, em Londres

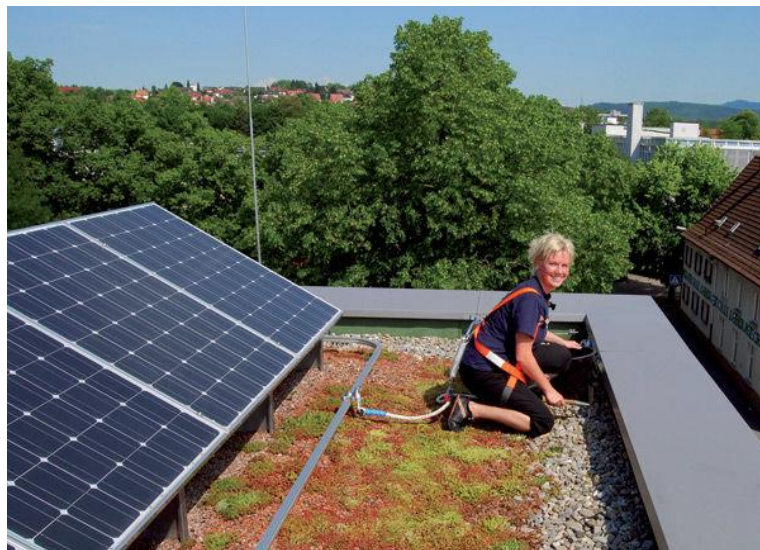
Os jardineiros de manutenção de coberturas deverão ter alguma formação na área de manutenção em coberturas ajardinadas, pois existem certos cuidados a ter de forma a evitar danos de maior, não só na vegetação, mas também nos vários componentes do sistema da cobertura e na própria impermeabilização (RUSSEL, 2010). A própria segurança dos profissionais deve ser tida em conta uma vez que trabalhar em altura apresenta riscos. Na figura 42 pode ser observado um sistema de proteção a ser utilizada pelos serviços de manutenção.

Fig. 42 – Sistema anti-queda utilizado pelos serviços de manutenção

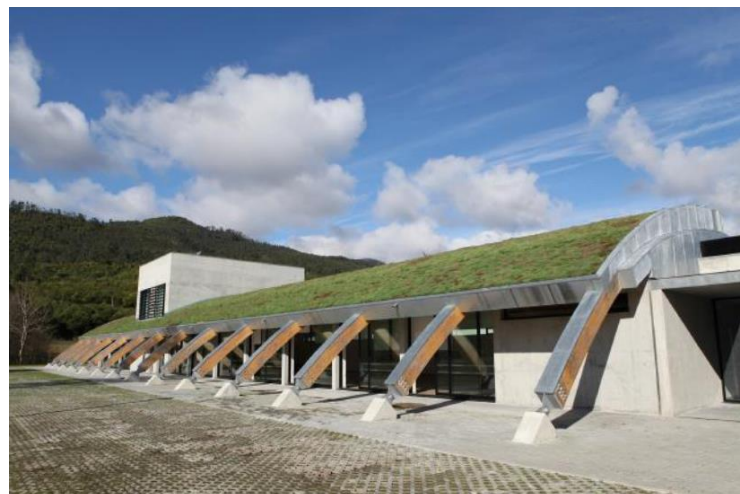
A inclinação pode também ser uma das limitações de uma cobertura ajardinada. Uma grande inclinação, superior a 8%, vai fazer com que a estrutura necessite de apoio na retenção, de forma a evitar o arrastamento pela chuva ou gravidade do substrato e da vegetação, assim como evitar o deteriorar das restantes camadas. A figura 45, da cobertura ajardinada extensiva do Centro Educativo das Lagoas, em Ponte de Lima, é um dos exemplos nacionais de uma cobertura com vegetação com um declive acentuado.

Fig. 45 – Cobertura ajardinada extensiva do Centro Educativo das Lagoas, em Ponte de Lima

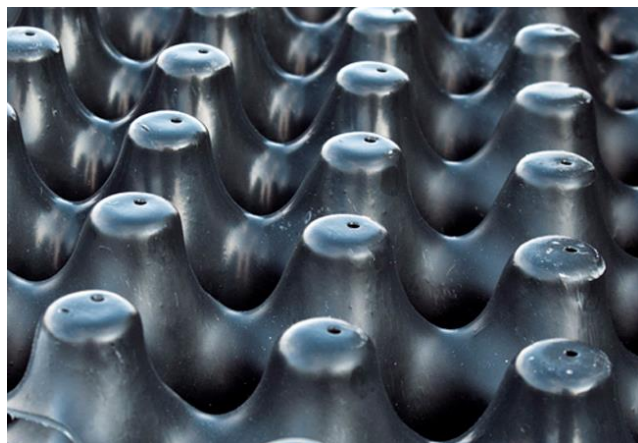
Como constituintes da camada de drenagem podem ser utilizados três diferentes tipos de materiais: materiais granulados, materiais porosos e materiais plásticos como poliestireno. Os materiais granulados, mais utilizados para efeitos de drenagem pois a sua capacidade de retenção é muito baixa, são argila expandida, brita, gravilha, tijolo partido e seixos. Já os materiais porosos, que apenas um número mínimo de projetistas opta pela sua utilização, são precisamente mais eficazes a reter a água do que a proporcionar o escoamento. São constituídos por materiais esponjosos como, por exemplo, tecidos e outros materiais absorventes reutilizados, capazes de absorver quantidades significativas de água e, por isso, fazendo aumentar a carga da estrutura quando saturados. Os materiais plásticos do tipo poliestireno, como se pode observar na figura 49, são atualmente os mais utilizados para a camada de drenagem das coberturas ajardinadas. Apresentam-se sobre diversas formas, permitindo uma adaptação ao clima e ao regime pluviométrico, para uma otimização dos processos de drenagem e de armazenamento de água. São de fácil colocação, têm um peso muito baixo e podem ser combinados com materiais granulados.

Fig. 49 – Sistema de drenagem para coberturas ajardinadas

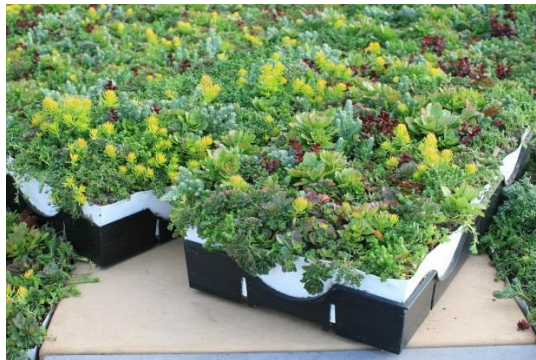
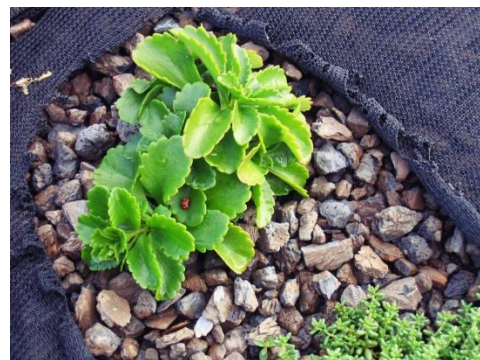
Figs. 51 e 52 – Cobertura ajardinada modular de tabuleiro e saco não biodegradável, respetivamente

No caso das coberturas ajardinadas modulares, a cobertura do edifício não necessita de todas as estruturas focadas anteriormente, uma vez que os módulos onde se encontra a vegetação já possuem as camadas necessárias ao crescimento adequado das plantas. A vegetação, o substrato, a camada filtrante e o sistema de drenagem estão contidos nos tabuleiros que são aplicados diretamente sobre a cobertura do edifício. Os módulos onde se encontra a vegetação são tabuleiros com dimensões preestabelecidas, havendo no mercado várias soluções e alternativas como “sacos”, biodegradáveis ou não, com o substrato que possuem aberturas por onde crescem as plantas, que substituem os tradicionais tabuleiros. Dois exemplos deste sistema podem ser observados nas figuras 51 e 52.

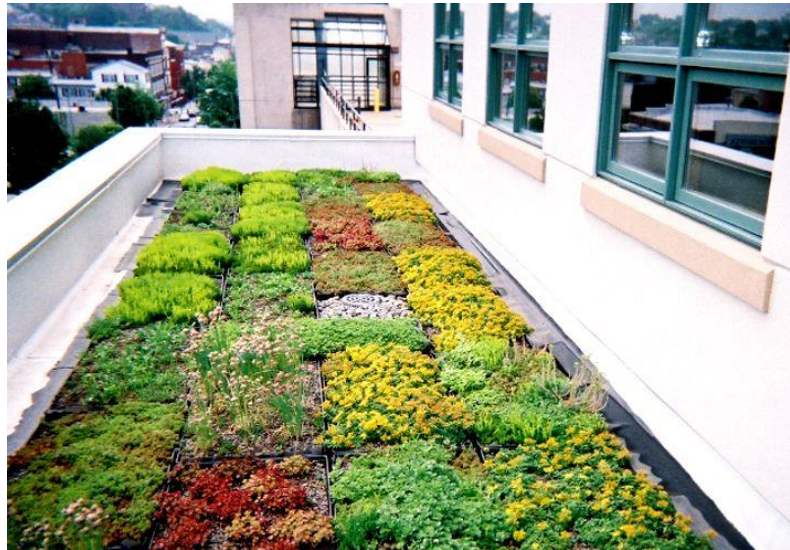
Este sistema possui como vantagem a simplicidade de montagem da estrutura dos tabuleiros, a facilidade do método de encaixe dos tabuleiros uns nos outros (figura 53) e menores custos de instalação em relação às coberturas ajardinadas tradicionais. Em caso de alguma falha, a reparação é facilitada pela possibilidade de retirar do encaixe os módulos afetados, para se proceder ao conserto. Como o sistema é pré-fabricado não é necessário esperar pelo crescimento da vegetação, já que os módulos podem ser cultivados antes de serem instalados. No final da fase de instalação a cobertura, visualmente, poderá ter um aspeto semelhante ao que é esperado como resultado “final”. Se os módulos forem pré-cultivados, em regime controlado, podem ser instalados em qualquer altura do ano, ao contrário das coberturas ajardinadas

Fig. 53 – Exemplo de uma cobertura ajardinada modular de encaixe na Pennsylvania, Estados Unidos da América

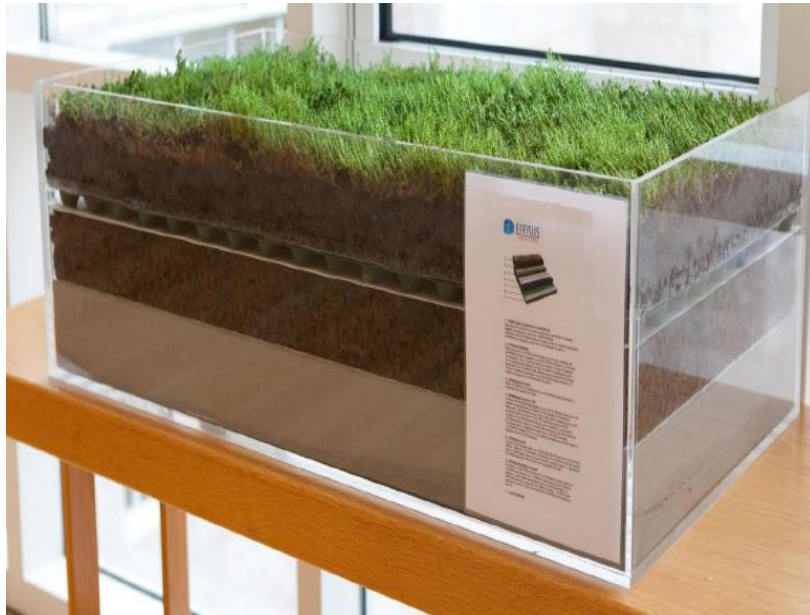
Fig. 54 – Aglomerado de cortiça expandida na estrutura de uma cobertura ajardinada, Effisus Ecork

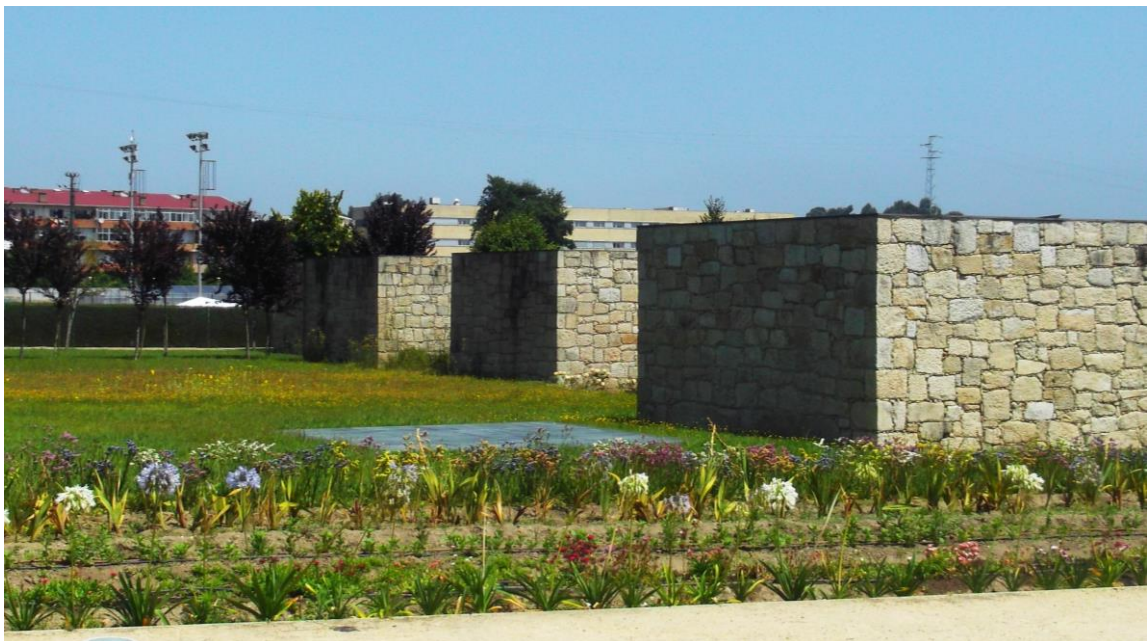
Com o objetivo de conhecer mais pormenorizadamente o edifício e executar um levantamento geral dos problemas existentes, fez-se uma primeira visita ao Complexo de Educação Ambiental da Quinta da Gruta, em Outubro de 2013. Esta visita à escola de educação ambiental permitiu conhecer o edifício exteriormente, recolher informação sobre o interior do edifício e analisar o estado de conservação da sua cobertura. A figura 56, fotografia tirada à fachada poente, permite ter uma ideia geral do exterior do edifício da escola de educação ambiental.

Fig. 56 – Fotografia de parte da fachada poente da escola de educação ambiental da Quinta da Gruta
Fonte: Autor

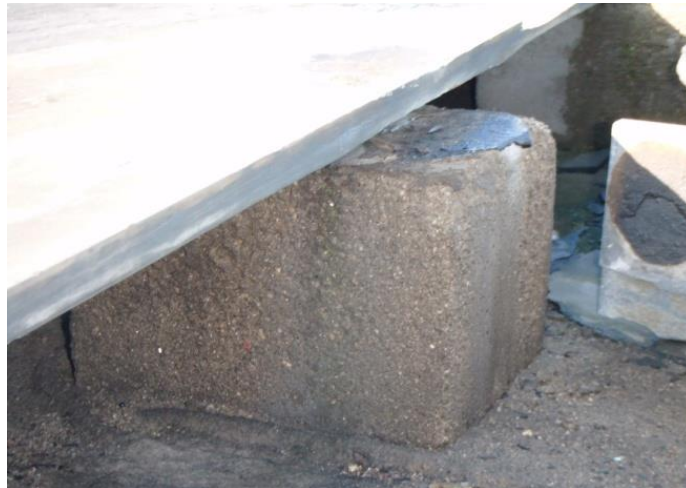
Fig. 59 – Pormenor da cobertura do edifício da escola de educação ambiental da Quinta da Gruta

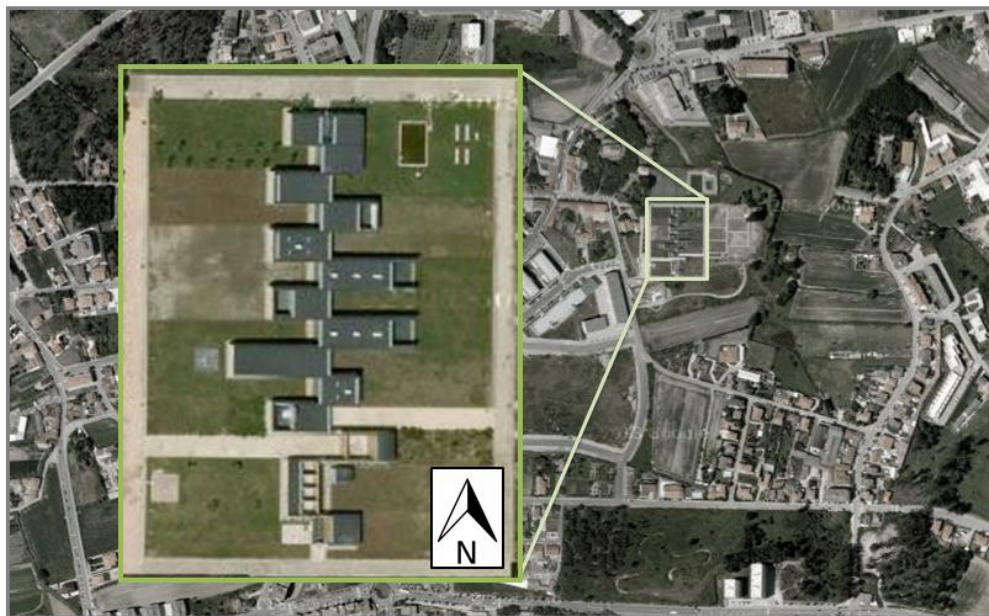
O edifício da escola de educação ambiental da Quinta da Gruta apresenta uma orientação norte-sul, como pode ser visto na figura 61. Isto significa que as salas situadas no lado este recebem, pela manhã, o sol e as do lado oeste recebem o sol poente, ao final do dia.

Fig. 61 – Orientação do edifício da escola de educação ambiental da Quinta da Gruta

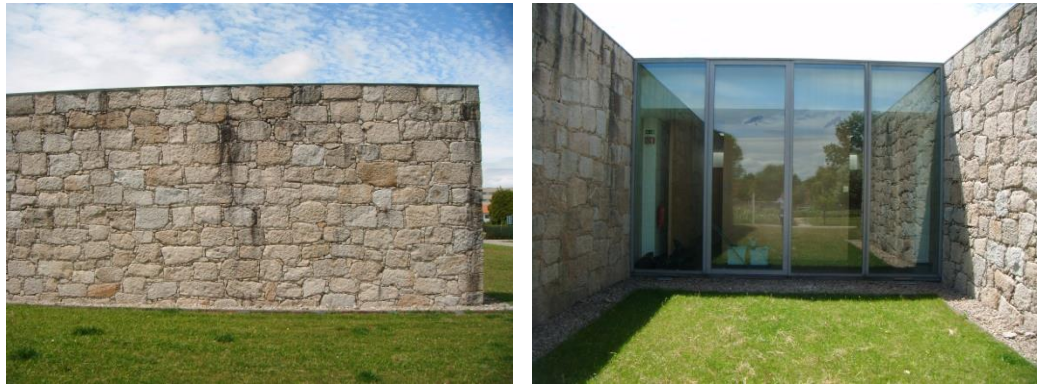
Na figura 63 é possível visualizar uma das paredes de granito voltadas a sul, enquanto na figura 64 podemos observar os vidros que estão presentes nas fachadas este e oeste, do edifício da escola de educação ambiental da Quinta da Gruta.

Figs. 63 e 64 – Parede da fachada voltada a sul e vidro da fachada voltada a este, respetivamente
Fontes: Autor

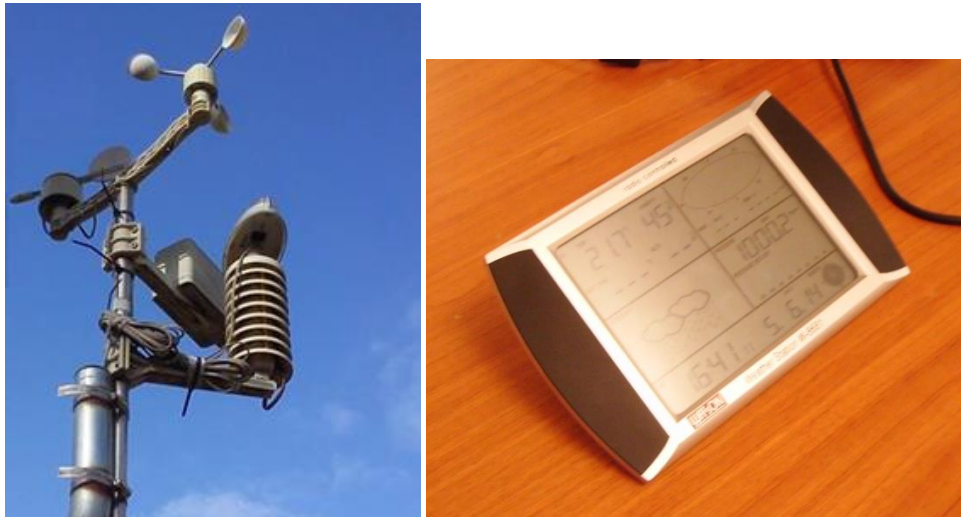
Figs. 65 e 66 – Estação meteorológica modelo Watson W-8681, localização exterior e interior, respetivamente

Para a monitorização dos parâmetros indicados, foi utilizada uma estação meteorológica, modelo Watson W-8681, que é composta por dois elementos que permitem fazer medições simultâneas no interior e no exterior de um edifício. A precisão da estação meteorológica é de cerca de 1º C para a temperatura, 5 % para a humidade e 1 m/s para o vento. A figura 65 mostra a estação meteorológica utilizada na cobertura da escola de educação ambiental, que permitiu obter os dados da temperatura exterior, humidade exterior e vento. Na figura 66 é possível observar o monitor que ficou situado no interior do edifício e que permitiu registar a temperatura e

humidade interiores, assim como receber os dados da estação exterior. A comunicação da estação meteorológica emissora com a recetora é feita através de ondas rádio e tem um alcance de 100 m.

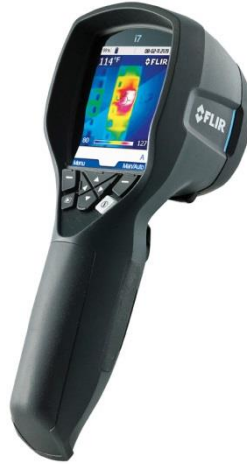
A câmara termográfica utilizada no edifício foi a FLIR i7, que possui a característica de captar uma qualidade de imagem de 140x140 pixels, e tem uma sensibilidade térmica de 0.10° C. (Figura 75)

Fig. 75 – Câmara termográfica FLIR i7

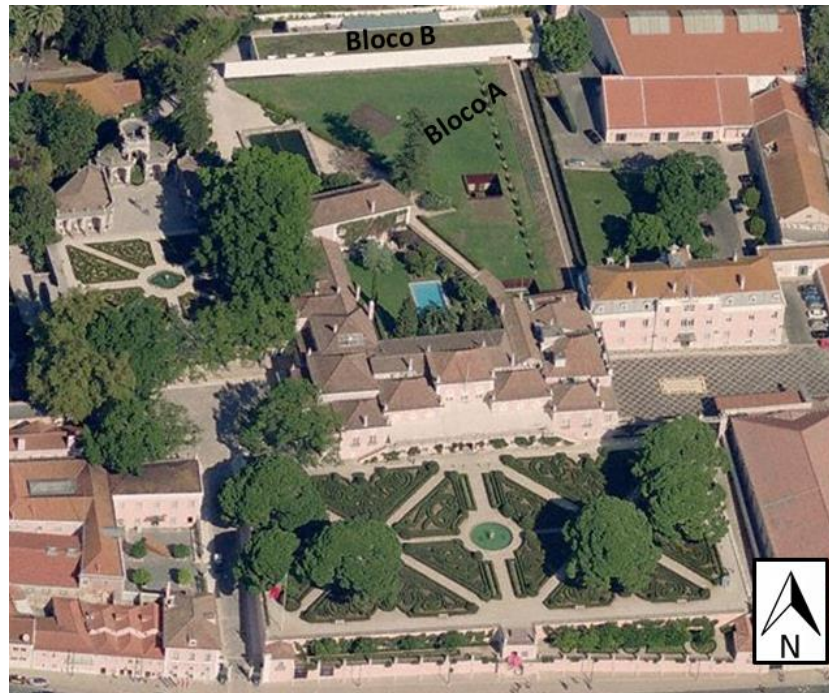
O bloco A, do edifício do CDI, tem uma dimensão de 1166m² e possui uma cobertura ajardinada do tipo intensivo. O bloco B tem cerca de 500 m² de área e tem uma cobertura ajardinada do tipo extensivo. A figura 88 permite visualizar a orientação do edifício, enquanto permite observar o enquadramento do edifício na paisagem da zona de Belém, na cidade de Lisboa.

Fig. 88 – Vista aérea do edifício do CDI do Palácio de Belém

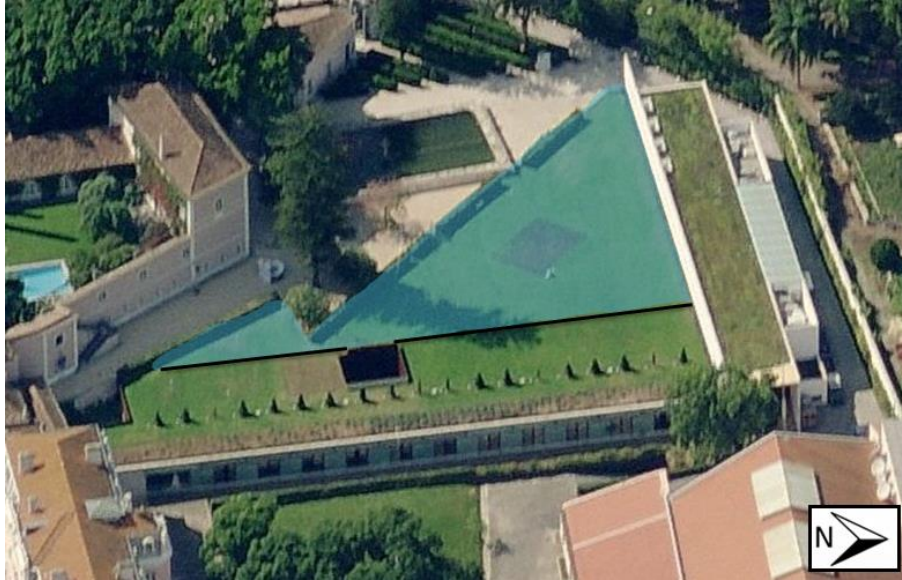
O bloco A do CDI, com uma cobertura ajardinada intensiva, possui um relvado que é pontuado por lavanda (*Lavandula angustifolia*), a nascente, e marcada por um alinhamento de teixos (*Taxus baccata*) talhados em forma cónica. A figura 89 permite observar a divisória existente entre a cobertura ajardinada do bloco A e o jardim, uma vez que se encontram unidos e sem fronteira visível. A linha preta marca a divisória, em que a parte colorida, a verde-claro, corresponde à zona de jardim e a zona por colorir à cobertura ajardinada. Na figura 89 é, ainda, possível observar os vãos envidraçados dos gabinetes que se situam na parte debaixo da cobertura ajardinada.

Fig. 89 – Vista aérea do edifício do CDI do Palácio de Belém, com a divisória entre jardim e cobertura ajardinada

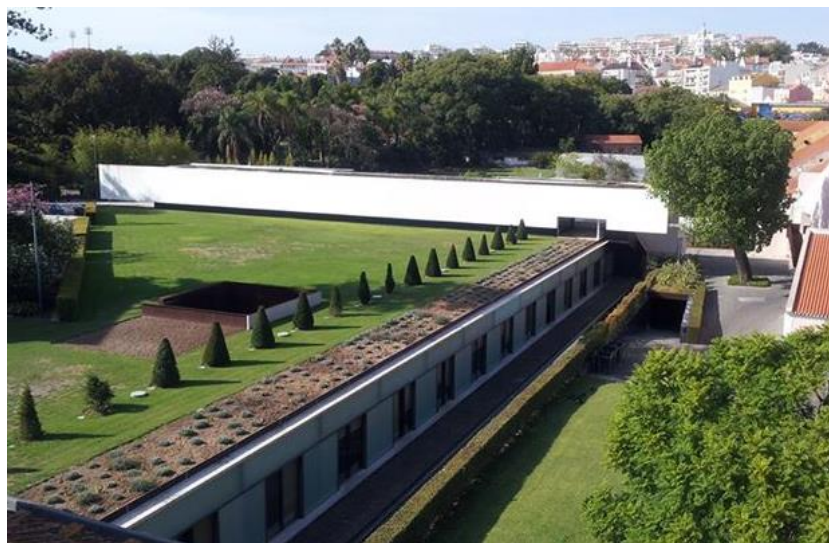
A auditoria energética, levada a cabo no mês de maio de 2007, entre outros, contemplou o CDI do Palácio de Belém, mais precisamente o bloco A. A escolha deste edifício para a realização de uma auditoria energética deveu-se à presença de gabinetes, observáveis na figura 90, voltados a nascente, e que, devido aos vãos envidraçados da fachada, permitem a passagem dos raios solares no período da manhã, provocando a subida da temperatura no interior.

Fig. 90 – Gabinetes do CDI, do Palácio de Belém, voltados a nascente

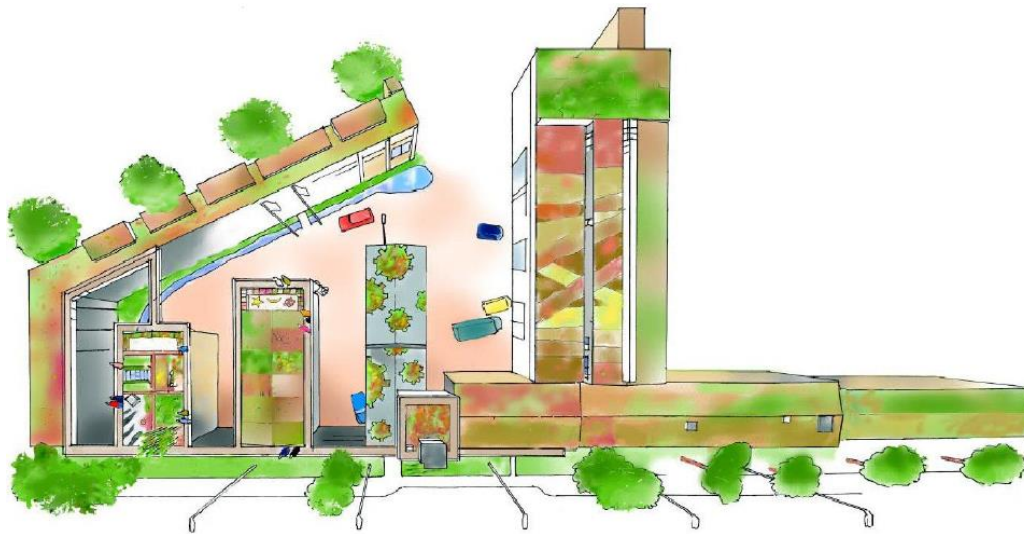
Augustenborg, zona da cidade de Malmö, situada na Suécia, é o local onde se pode encontrar uma cobertura ajardinada que possui as importantes funções de contribuição para a investigação e a educação. De clima frio, típico dos países da Escandinávia, a zona de Augustenborg é conhecida por possuir o primeiro jardim botânico do mundo na cobertura de vários edifícios de um antigo complexo industrial. A planta, em perspetiva, pode ser observada na figura 94.

Fig. 94 – Planta perspectivada do *Augustenborg Botanical Roof Garden*, em Malmö
